RELATÓRIO FOTOGRÁFICO

Licitação nº 006/2023

AMOSTRAS ENTREGUES PELA EMPRESA JMP2 COMÉRCIO DE MATERIAIS DE CONSTRUÇÃO LTDA

9.2.3 - MEIO-FIO EM GRANITO COR CINZA ANDORINHA 100CM x 10CM x 30CM, ACABAMENTO FLAMEADO.

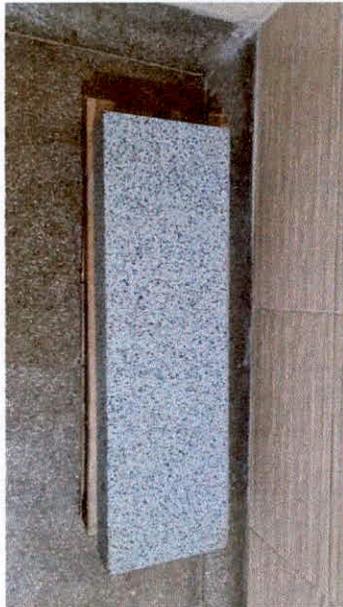
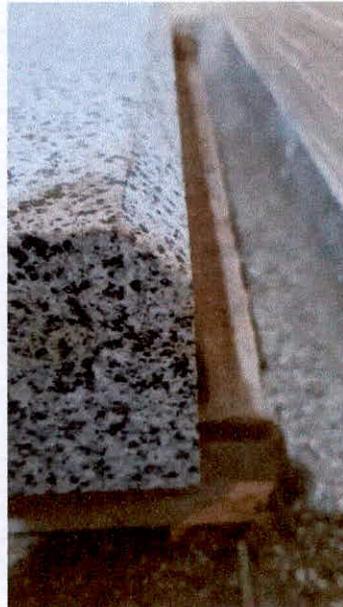
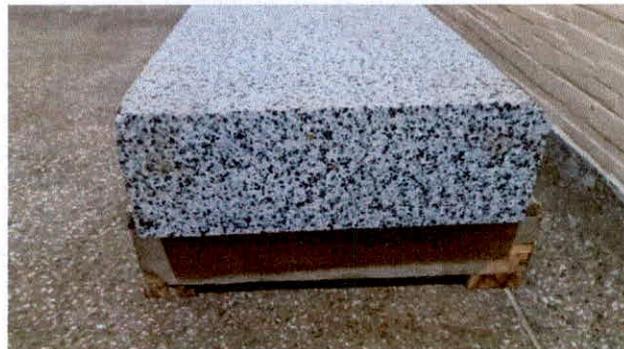
Quanto as dimensões, essa Equipe Técnica constatou que a peça disponibilizada apresenta comprimento, altura e largura de base dentro dos limites de tolerância conforme previsto do Termo de Referência, item 3.3.6, alínea d. Além disso, apresenta superfícies planas e arestas retilíneas, sendo também identificado chanfro na aresta superior direita, em consonância com o estabelecido no mesmo Termo de Referência, item 3.3.6 alínea c.

Mediante inspeção tátil visual, ficou constatado que a peça em análise, apresenta textura superficial com granulometria fina, estando isenta de veios falhas e de materiais em alteração. Ademais, a amostra foi entregue de forma íntegra, sem arranhões ou arestas quebradas, possuindo face flameada, em atendimento às especificações técnicas do edital, conforme resta comprovado no relatório fotográfico anexo ao presente Parecer.

Diante do exposto, no entendimento dessa Equipe Técnica, a amostra apresentada atendeu todos os requisitos de qualidade e especificações solicitados no instrumento editalício.
