PARECER TÉCNICO

RELATÓRIO FOTOGRÁFICO

AMOSTRAS ENTREGUES PELA EMPRESA MIRAGEM PRÉ-MOLDADOS LTDA

Item 9.2.1 - GRELHA DE CONCRETO 0,90 X 0,40 X 0,10 M.

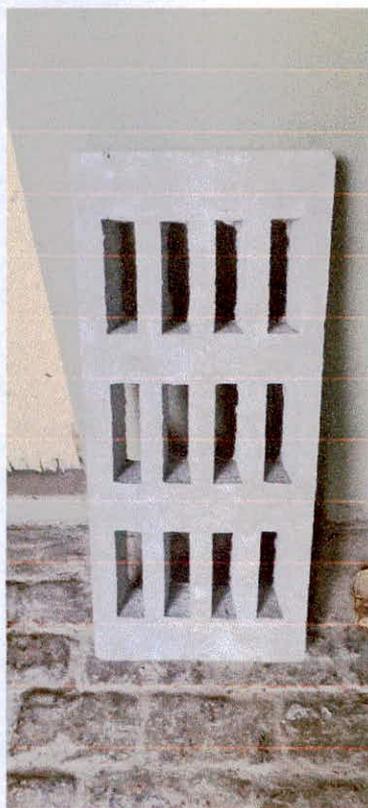
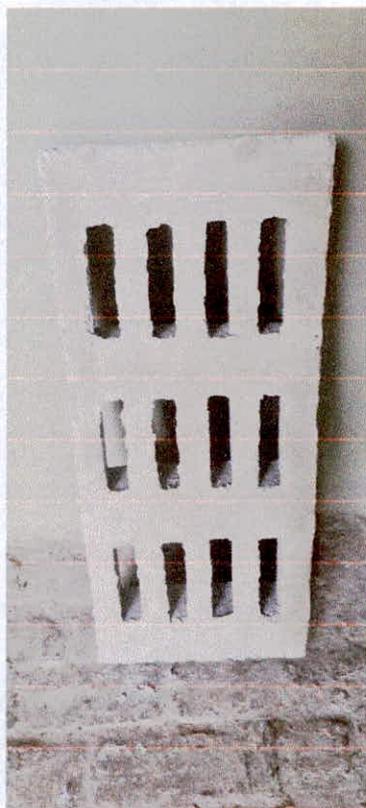
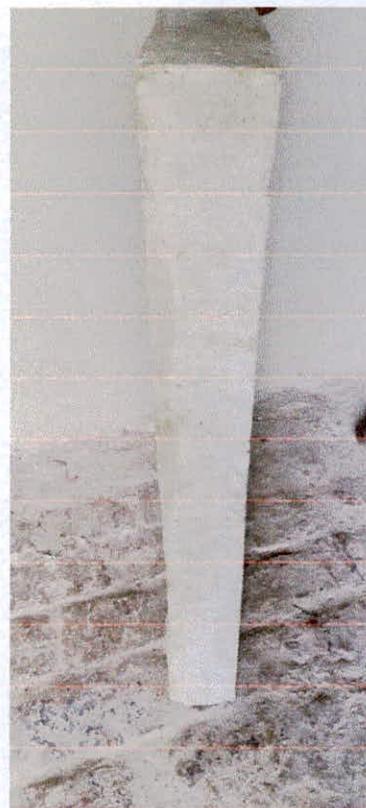
Quanto as dimensões, essa Equipe Técnica constatou que a peça disponibilizada apresenta comprimento, altura e largura compatíveis com o previsto no Termo de Referência, item 3.1. Além disso, mediante inspeção tátil visual, ficou constatado que a amostra apresenta superfície com textura aparente lisa, estando isenta de fendilhamentos, fissuras e bolhas, conforme também estabelecido no Termo de Referência, item 3.1.

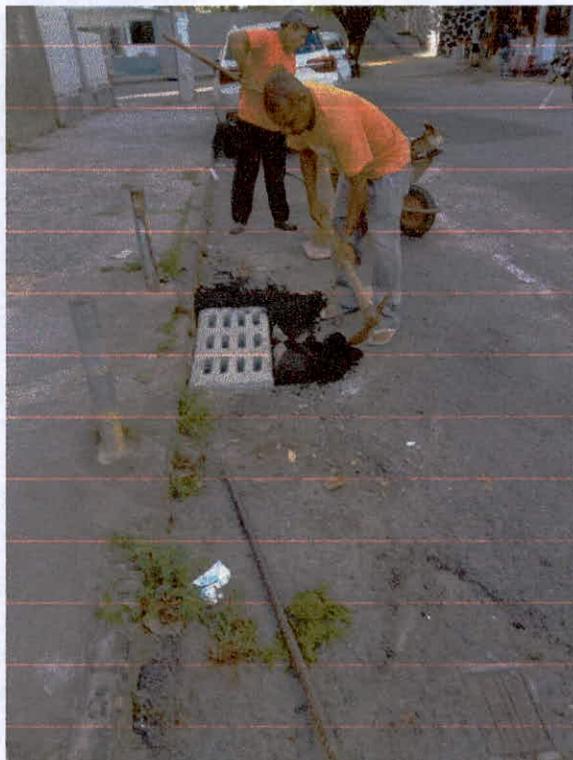
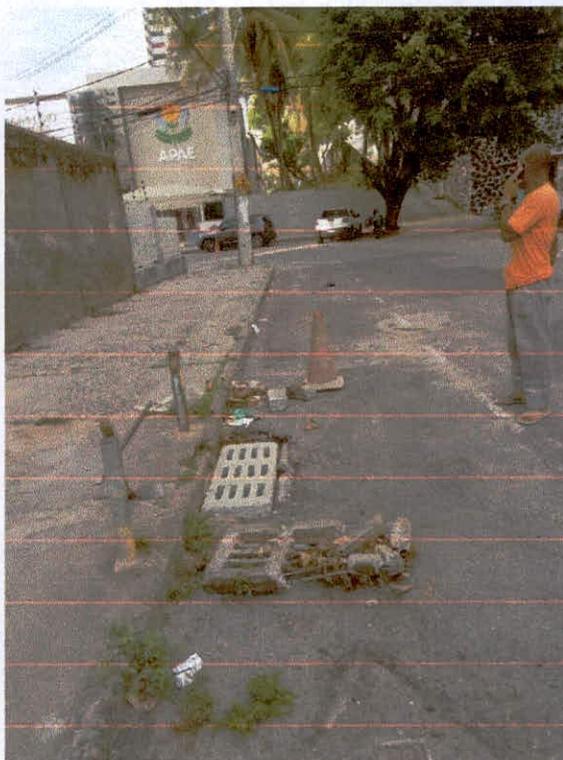
Testagem realizada em: 29/12/2023 na Rua Espírito Santo, Bairro: Pituba.
Item 9.2.1 - GRELHA DE CONCRETO 0,90 X 0,40 X 0,10 M.

De modo a melhor avaliar a capacidade resistiva da peça, foi realizada sua instalação na rua Espírito Santo, Bairro da Pituba, fato ocorrido em 29 de dezembro de 2023. A peça em teste foi monitorada pela equipe operacional da SEMAN ao longo de 7 (sete) dias, a contar da data da sua instalação, de modo a identificar quaisquer dados causados pelo carregamento cíclico proveniente do fluxo de veículos na via. Ao final deste período, essa Equipe Técnica constatou que a grelha permaneceu íntegra, não apresentando fissuras ou trincas aparentes.
