PARECER TÉCNICO

RELATÓRIO FOTOGRÁFICO

Licitação nº 006/2023
Pregão Eletrônico nº 003/2023
Processo Administrativo nº 178921/2023

9.2.2 - BLOCO INTERTRAVADO: RETANGULAR 10 X 20 X 6 CM/ CHANFRADO E/OU COM ARESTAS/NATURAL.

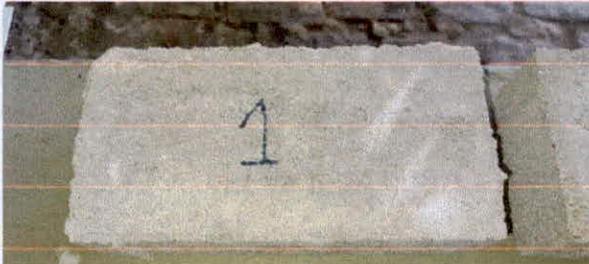
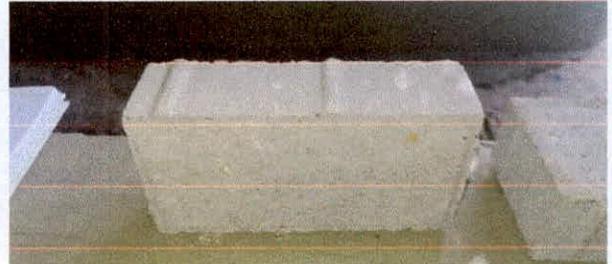
Amostra 01:

Quanto as dimensões, essa equipe técnica constatou que as peças disponibilizadas apresentam comprimento, altura e largura de base aceitáveis, estando situadas nos limites de tolerância conforme previsto do Termo de Referência, item 3.3.3, alínea c. Além disso, apresentam superfícies planas, sendo também identificado chanfro nas arestas superiores, em consonância com o estabelecido no mesmo Termo de Referência, item 3.3.3 alínea d.
